羽倉の堤1 ハザードマップ

このマップは羽倉の堤1が決壊した場合の浸水被害を想定しています。なお、この想定は満水状態のため池が決壊しすべての貯水が一斉に流出した場合を想定しています。**気象状況等によっては被害想定を超える可能性があるので注意してください。**

津南町 ため池ハザードマップ【避難活用情報】

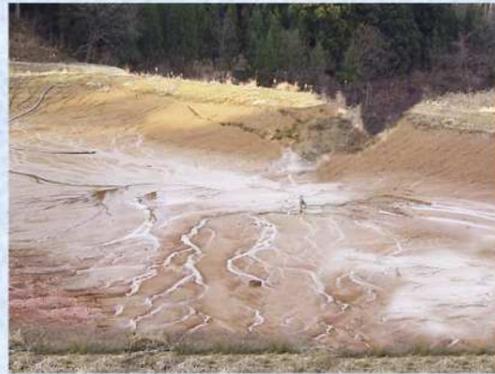
被災したため池(新潟県中越地震)
